## LAUDO TÉCNICO 01/2023

**OBJETO DO LAUDO:** Trata-se de Laudo Técnico para caracterização da cobertura vegetal em área destinada a um condomínio em área rural localizado no município de Timbó Grande – SC, baseado em visita técnica *in loco* realizada no dia 15/06/2023.

**Denominação:** Conjunto Habitacional Destinado a População de Baixa Renda

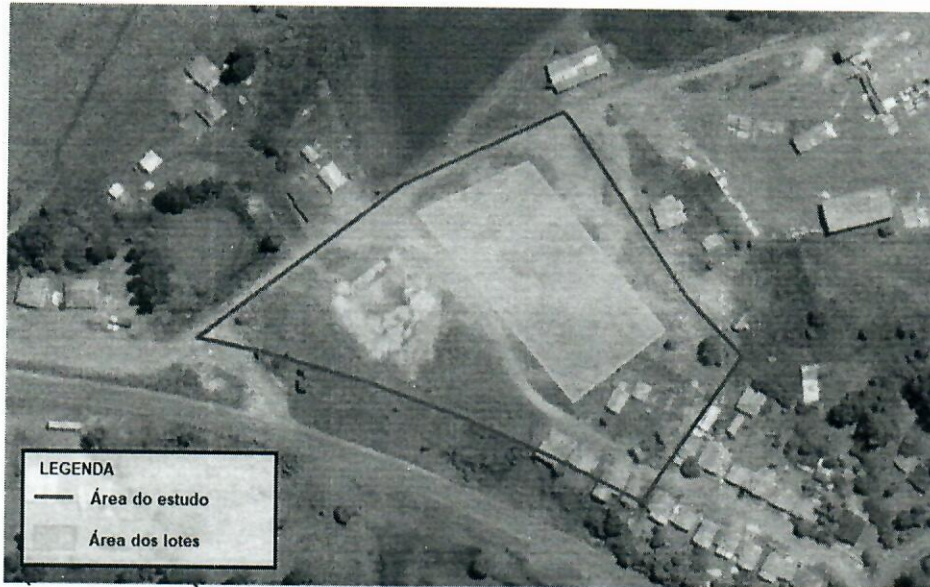
Figura 1. Localização da área do Laudo;  
Fonte: apud Google Earth, 2023.

O referido conjunto habitacional contará com a construção de 15 unidades habitacionais, que estão sendo construídas em duas fileiras, uma com 8 unidades e outra com 7 unidades habitacionais de 45,0 m<sup>2</sup> cada uma, conforme imagens a seguir.

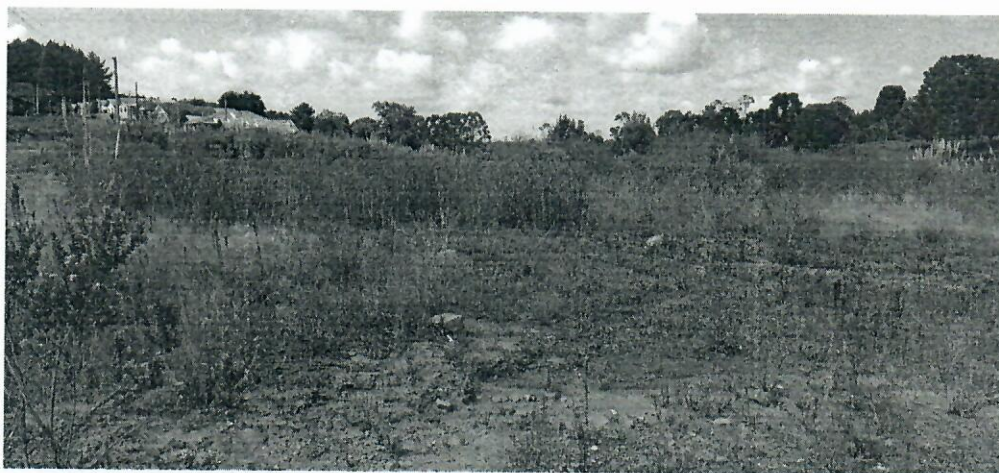
Figura 3. Vegetação da área do laudo.

A cobertura vegetal da área afetada diretamente pelo empreendimento é formada exclusivamente por gramíneas e/ou espécies arbustivas, conforme

imagem a seguir. Em locais mais afastados, há importantes aglomerados florestais formados por vegetação nativa secundária em diversos estágios de regeneração. Essas áreas florestadas não sofrerão impactos pelo empreendimento e nem haverá supressão de vegetação nativa.

Através da visita técnica *in loco* realizada no dia 15 de junho de 2023, na área destinada a implantação do condomínio rural de propriedade da Prefeitura Municipal de Timbó Grande, constatou-se que o mesmo **não se encontra localizado em APP – Área de Preservação Permanente** conforme imagens em anexo e está de acordo com as normas ambientais vigentes.
